# 風車構造強度条件を考慮した風車最適配置手法の 確立を目的としたリアムコンパクトによる数値風況診断 —串木野れいめい風力発電所を例として— (その1:計測データによる風況特性分析)

## Large-eddy simulation of airflow over complex terrain aiming at optimal placement method examination of wind turbines —In the case of the kushikinoreime wind farm—

Yasushi KAWASHIMA and Takanori UCHIDA

アによる精密な数値風況診断(ウインドリスク評価)を実施し、安全な風車運転方法の検討を実施している<sup>1)</sup>。本報では、九電工新エネルギー(株)の協力の下、串木野れいめい風力発電所(平成24年11月より運転を開始)の風車10号機を対象として、風車構造強度条件を考慮した数値風況面からの風車最適配置手法の検討を目的として、風車ブレード歪みや風況データを計測し、計測データから風車構造強度へ最も影響を与えた風向を特定したのでその解析結果について報告する。また、風況面からの風車最適配置手法の確立のため、特定された風向を対象に数値風況診断を実施したので、その結果についても報告する。

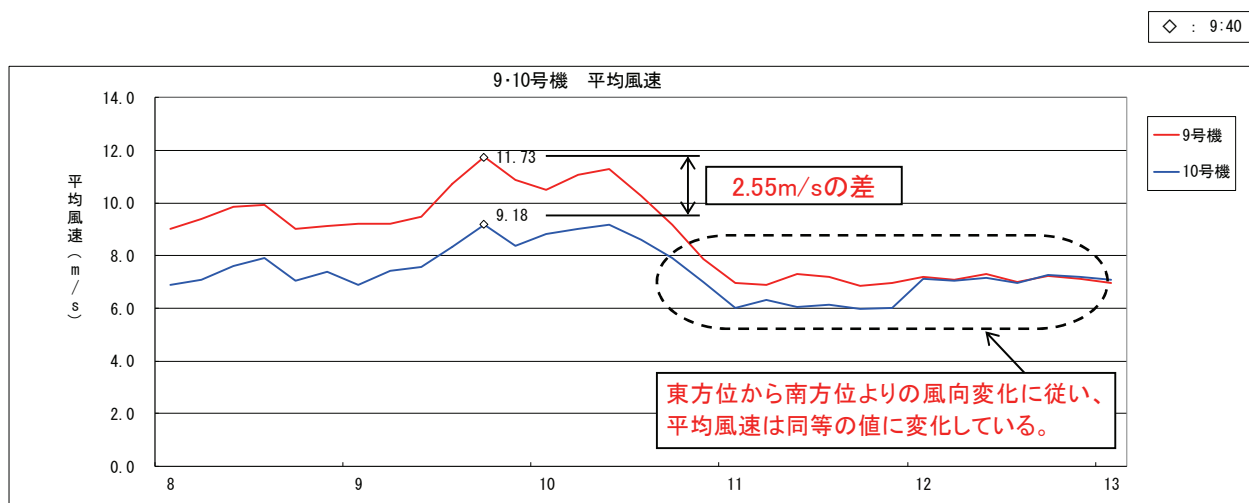
図4 11月13日(8～13時)における平均風速の時系列データの比較、実測データ(10分間値)、2015年、赤線は9号機、青線は10号機

9号機と10号機を対象として、10号機の疲労ダメージが最大となった9時40分の風速・風速標準偏差・乱流強度について確認した結果、9号機と比較して10号機は、平均風速で2.55m/s減速(9号機:11.73m/s、10号機:9.18m/s)していることが確認された(表3、図4を参照)。また、風速標準偏差および乱流強度を確認した結果、風速標準偏差0.43、乱流強度0.1と9号機と比較して10号機が高いことが確認された(表3、図5、図6を参照)。これらの結果から、複雑地形上に設置された風車において、風速が約9m/sと強く、乱流強度が高い場合、風車疲労ダメージへの影響について注意を要することが示された。

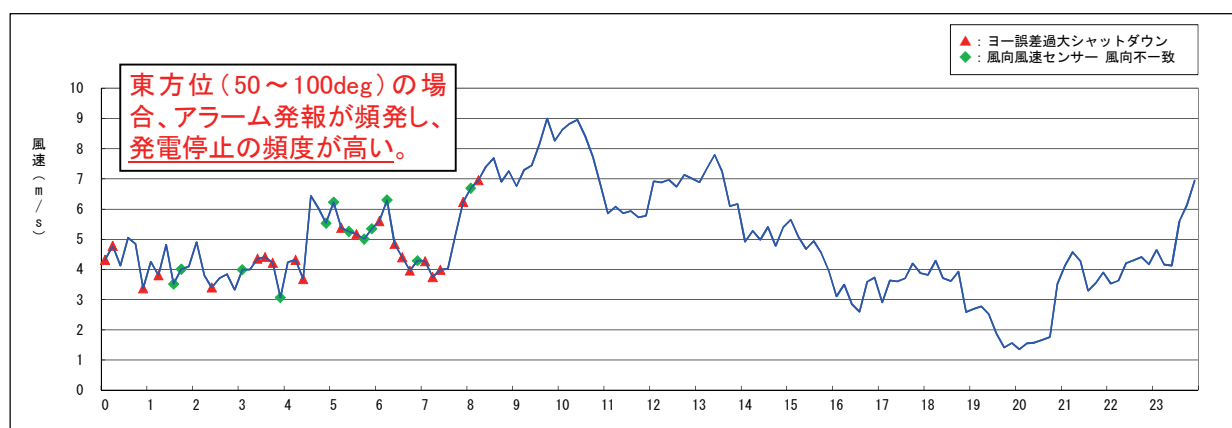
図9 11月13日(0~23時)における10号機風向の時系列データ、アラーム履歴、実測データ(10分間値)、2015年

次に9号機と10号機を対象として、風向について確認した結果、11月13日は0時から東方位(方位コード:12)よりの風となっており、10時ごろから南(方位コード:8)よりに風向が変化している(図7-1を参照)。同時系列で風向標準偏差を確認した結果、9号機と比較して10号機は、風向標準偏差が大きく、特に0～8時ごろまでの東方位よりの風の場合、風向標準偏差が60～110degとなっており(表4、図8を参照)、「ヨー誤差過大シャットダウン」および「風向風速センサー風向不一致」のアラーム発報が頻発し(表2、図9を参照)、東方位よりの風が連続する場合、発電停止の頻度が高いことが確認された。この様な運転状況は発電電力量の低下や起動・停止を繰り返すことによる風車構成機器の故障に繋がると推察される。なお、10号機は南方位よりに風向が変化するに従い、風向標準偏差は9号機と同等の約20degと大幅に小さくなっている。また、東方位から南方位よりの風向変化に伴い、9・

さらに、10号機の風向標準偏差が大きくなった時間帯では、アラーム発報が頻発し、風車停止の頻度が高くなっていることから、このような東方位の風況条件は、発電電力量低下や風車故障の要因となると考えられる。

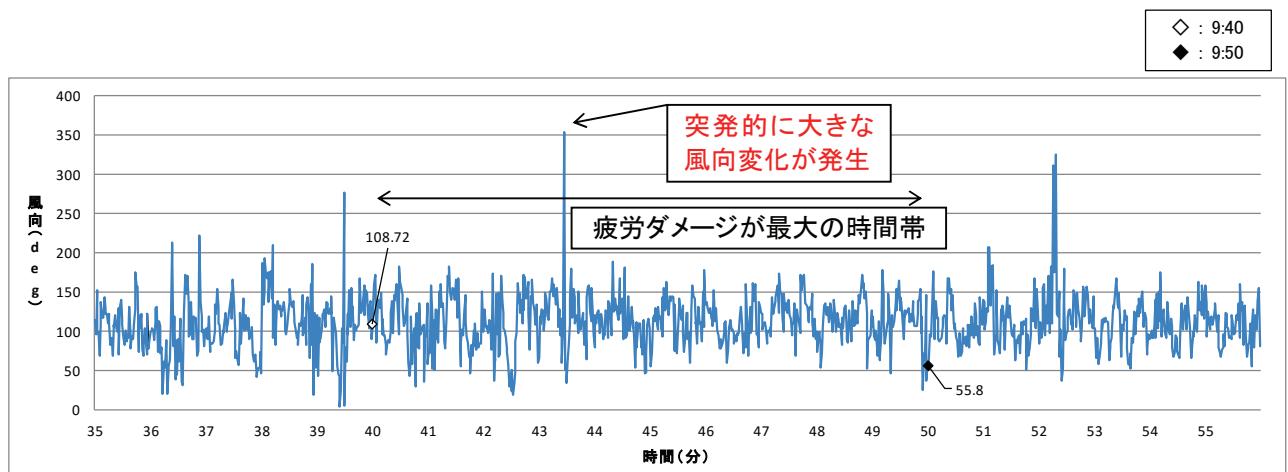
図10 11月13日(9時35～55分)における10号機風向の時系列データ、実測データ(1S間隔値)、2015年

次に10号機の11月13日(9時35分～55分)を対象にサンプリング周期1sの風向時系列データを確認すると、疲労ダメージが最大となった11月13日(9時40分)において、東方位(約100deg)を中心として±50deg以上の風向変化や100deg以上の突発的な風向変化が発生していることが確認された(図10を参照)。通常運転時、ナセル方位角は計測された風向10分間の移動平均に基づき制御(ヨー制御)されていることから、このような風向変化の状況では、風荷重が大きくなる「ナセル横風」を受けていると推察される。

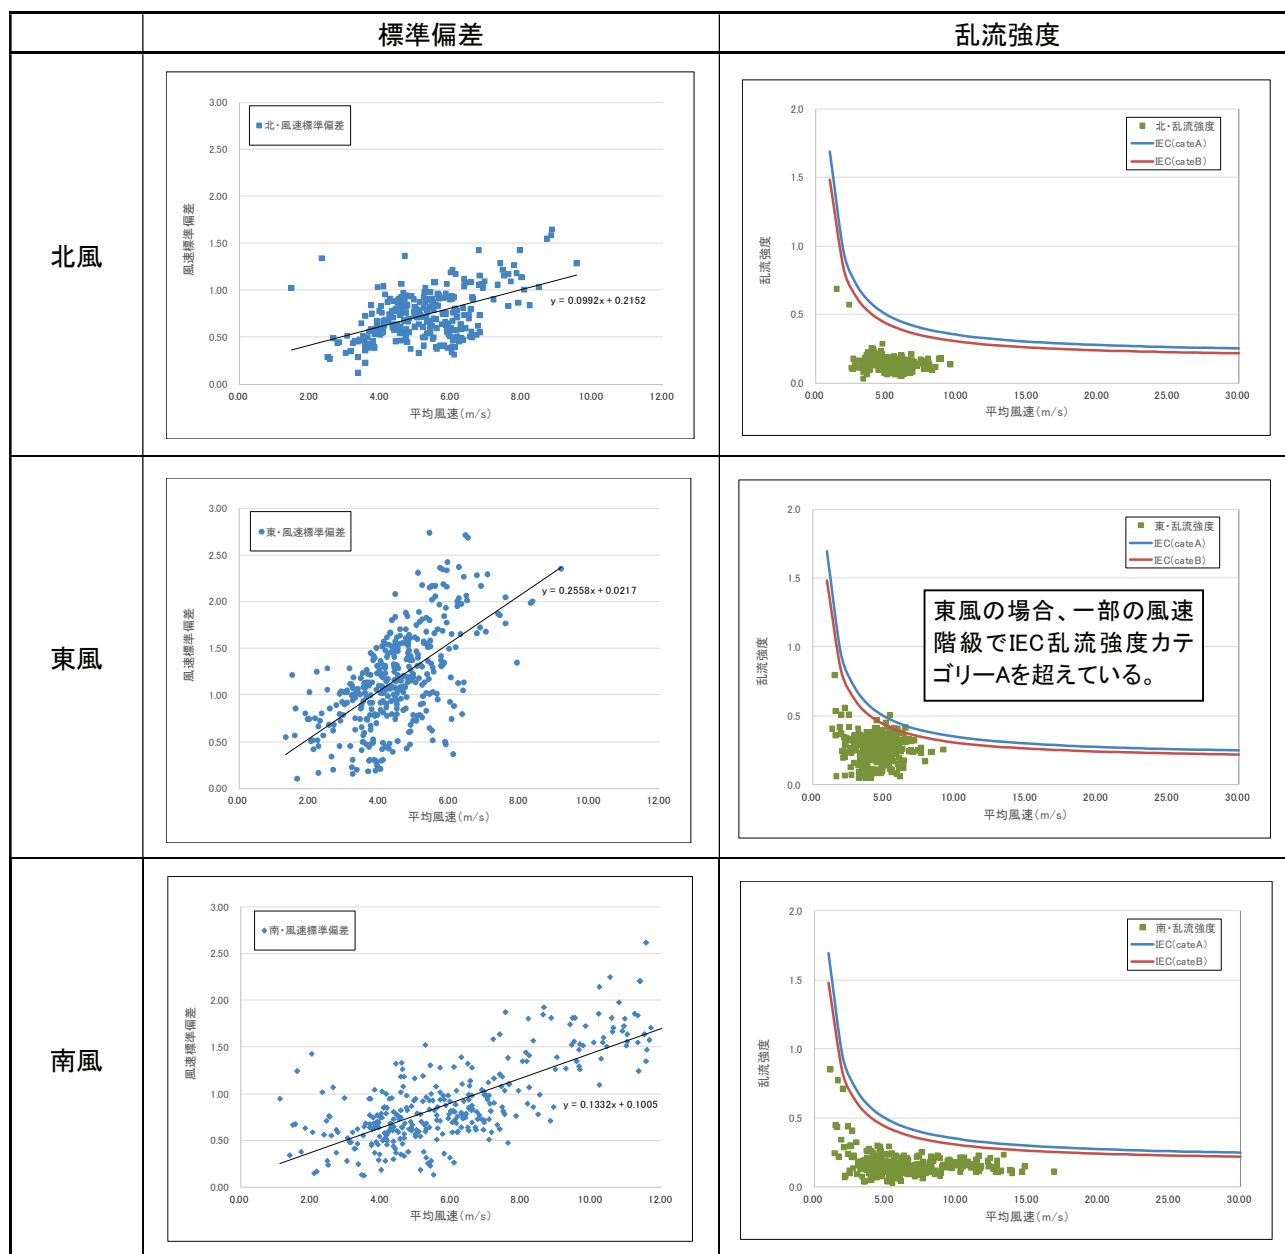
図11 11月13日0時～11月18日23時における10号機風向別標準偏差、乱流強度の分布比較、  
実測データ(10分間値)、2015年  
(乱流強度の分布には、参考でIEC61400-1(2005年版)の乱流強度カテゴリーA(青線)、B(赤線)を示す。)

10号機のデータ計測期間11月3日0時～11月18日9時を対象に、表5に示す風向の設定範囲に基づく北風、東風、南風の場合の風速標準偏差および乱流強度を確認した結果、東風の標準偏差および乱流強度の分布の値が最も高いことが示された(図11を参照)。なお、東風の乱流強度は、一部の風速階級でIEC乱流強度カテゴリーAを超える値が確認された。

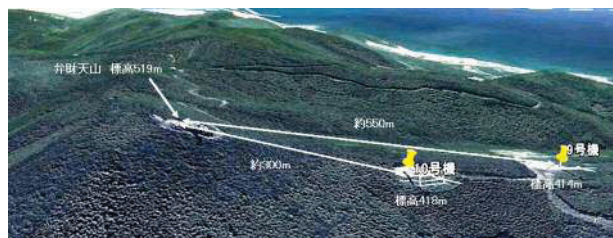
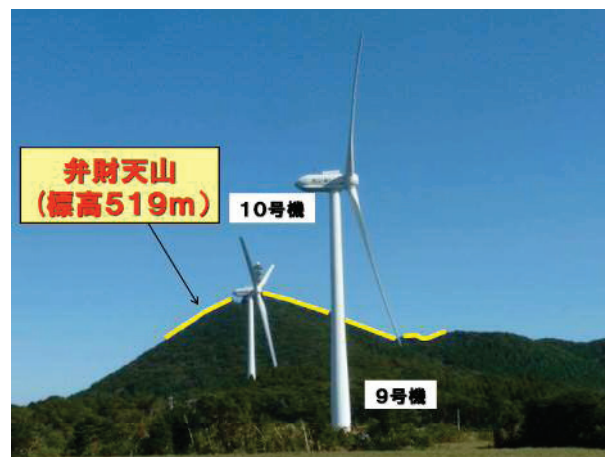
図12 弁財天山(標高519m)と10号機の位置関係

2.3.1で示された風車疲労ダメージと実測データ解析の結果に基づく、東方位よりの風の場合の9号機と10号機の風速・風向の明確な差異と10号機を対象とした3方位(北・東・南)の標準偏差および乱流強度の差異について、10号機東側(78deg方向)約300mに位置する弁財天山(標高519m)の影響と推察された(図12・13と表6を参照)。

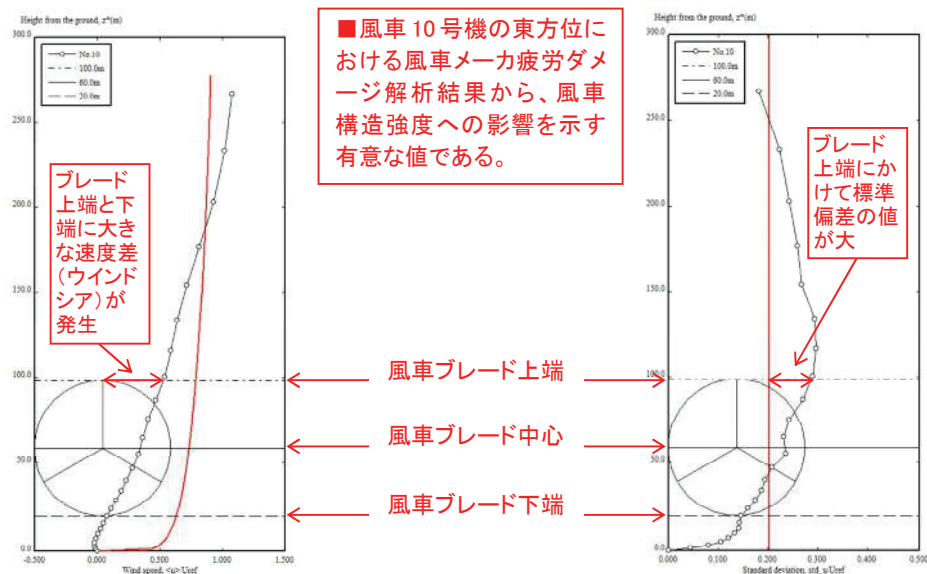
図16 10号機風車立地点における平均風速の鉛直分布、 図17 10号機風車立地点における主流方向風速成分  
平均化時間は図18の横軸に対応、  
赤色の線は流入条件であるべき指数(N=7)に従う  
風速の鉛直分布  
に対する標準偏差の鉛直分布、  
平均化時間は図14の横軸に対応、  
赤色の線は標準偏差0.2の値

～200である。図17には、これに対応した各風車立地点における主流方向風速成分に対する標準偏差の鉛直分布図を示す。本結果を観察すると、風車10号機は東風の場合、ハブ中心において速度の減速が示された(図16を参照)。また、標準偏差を確認すると、ブレード上端にかけて大きくなっていることが確認された(図17を参照)。これらの結果は、風車メーカの疲労ダメージ解析結果から、風車構造強度への影響を示す有意な値と考えられる。

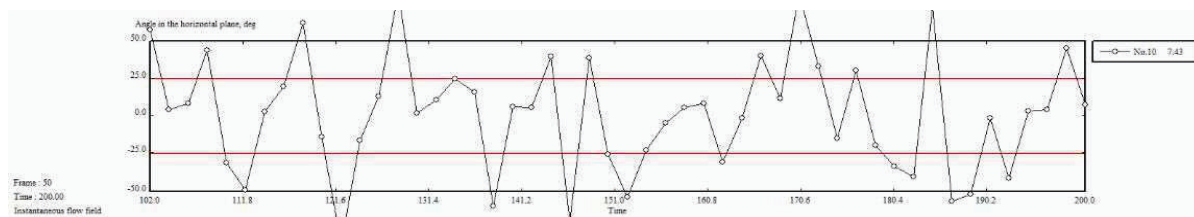
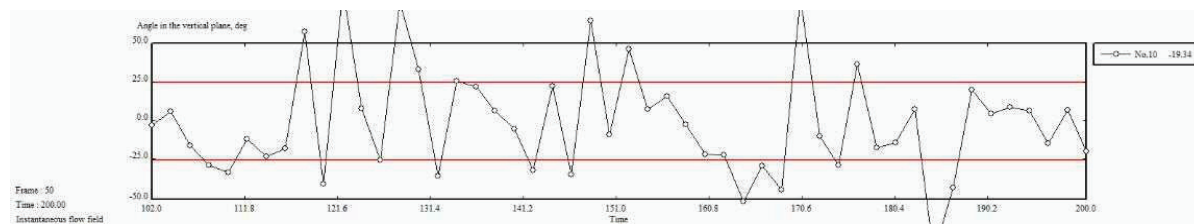
図18 10号機風車ハブ高さにおける主流方向(x)の変動成分、水平および鉛直断面内の角度の時間変化、  
実風速 $U_{in}=5\text{m/s}$ と仮定すると、実スケール換算で約40分間に相当する。  
(図の赤色の線は $\pm 25$ 度の範囲を示す。)

図18には、風車ハブ高さ(地上高60m)における水平断面および鉛直断面内の気流の進入角度の時間変化を示す。図19には角度の定義を併せて示す。図18における軸は無次元時間を示す。例えば、実風速 $U_{in}=5\text{m/s}$ と仮定すると、実スケール換算で約40分間に相当する。図18に示す時刻歴波形を観察すると、10号機では30度を超える吹き上げの風や、吹き下げの風が発生していることが見て取れる。図18で得られた局所的な風向の変化は、東風の場合に10号機風車の上流に位置する弁財天山(標高519m)が影響していると示唆された(図20を参照)。

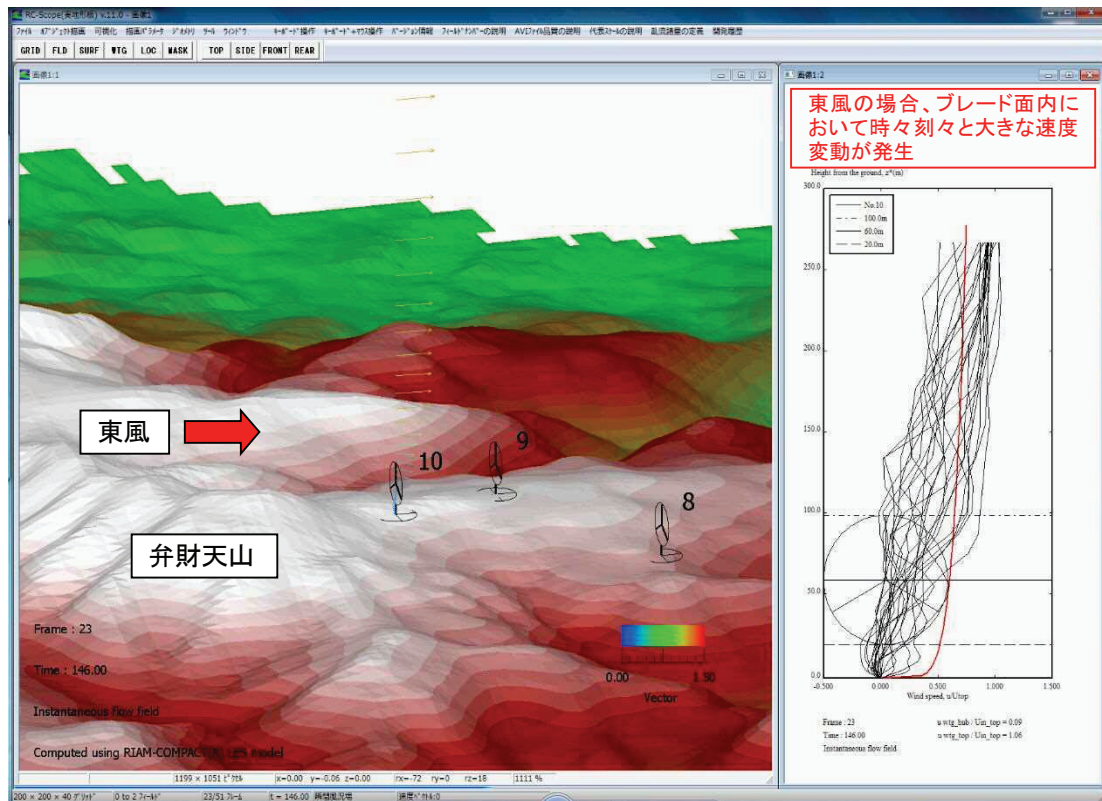
図20 主流方向風速の鉛直ベクトル分布図(赤色ほど風速が大きいことを意味する)と、10号機風車立地点における風速の鉛直分布履歴図、東風の場合

図20は10号機風車を通る鉛直断面内の主流方向風速の鉛直ベクトル分布図と風車立地点における風速の鉛直分布履歴図を示す。この図を観察すると、東風が吹いた場合、10号機の上流に位置する弁財天山から剥離流(地形乱流)が形成され、10号機風車はこの影響を強く受けていることが理解される。また、瞬間場における10号機風車の立地点では、風車受風面内(風車のハブの中心からブレード下端の間)で大きな速度欠損が発生していることも確認された。

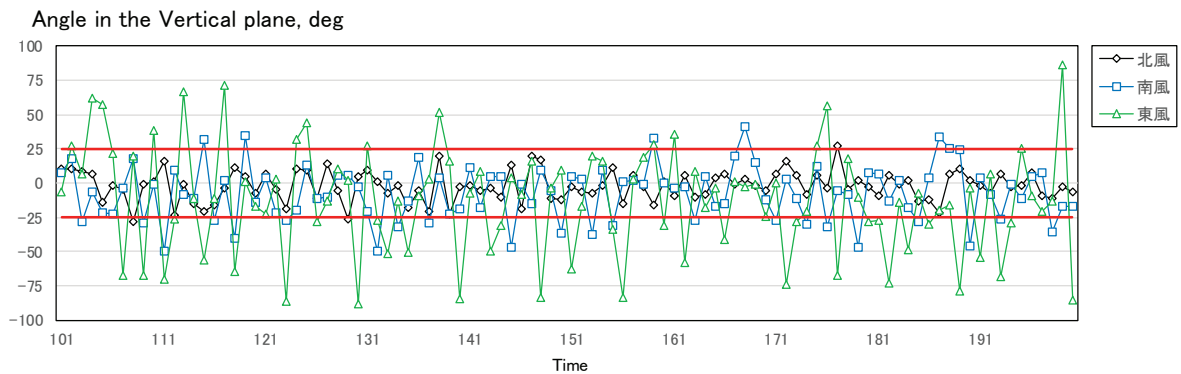
図21 10号機風車、東風、北風および南風の場合の風車ハブ高さにおける水平断面内の角度の時間変化(図の赤色の線は±25度の範囲を示す。)

次に北風、東風および南風の場合の計算条件は、紙面の都合上ここでは割愛するが、東風、北風および南風の場合の風車ハブ高さ(地上高60m)における水平断面内の気流の進入角度の時間変化を比較した結果、10号機の東風の場合、北風および南風に比べてナセル施回方向の風の変化が大幅に大きいことが示された(図21を参照)。

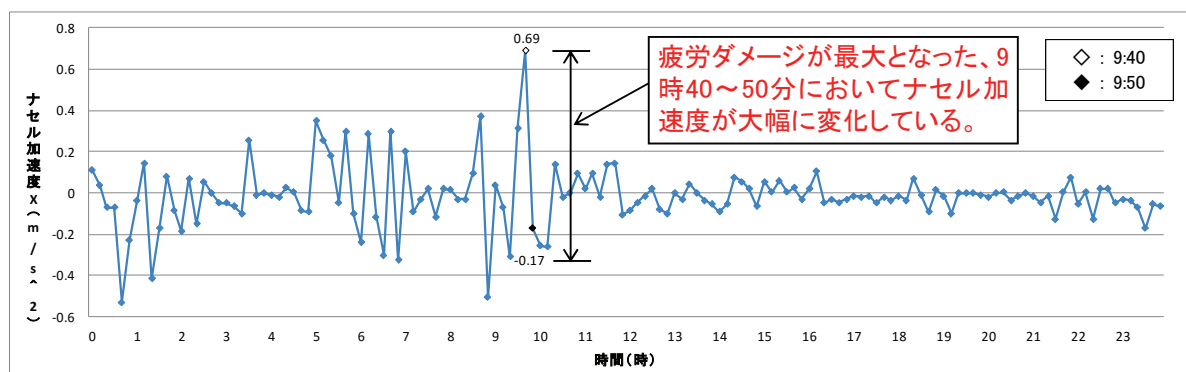
図22 10号機風車、11月13日(0～23時)におけるナセル加速度[X方向(風の流れ方向)]の時系列データの比較、実測データ(サンプリング周期1s、10分間隔値)、2015年

図21に疲労ダメージが最大となった時間[11月13日(9時40分)]を含む、ナセル加速度[X方向(風の流れ方向)]の時間変化を示す。疲労ダメージが最大となった9時40～50分において、発電時、ピッチ角は約2degと一定状態において、加速度は $0.69\text{m/s}^2$ から $0.17\text{m/s}^2$ に減速しており、突発的な風向の変動などによりナセルの施回を妨げるスラスト力が働いたと推察される(図22を参照)。一般的に、風車の疲労強度、すなわち、耐久性の評価には速度シアの平均値が使用される。しかしながら、本研究で対象にした10号風車位置では、過渡的に大きく速度欠損した速度シアが頻繁に(日常的に)確認され、これに伴い、風車構成機器の金属疲労の蓄積を想定より早く進行させているのではないかと推測される。この極端な速度シアの発生は、風車タワーの振動問題、あるいは、ヨーギア等の疲労強度の問題など強く関連しているので今後、より詳細に研究を進める予定である。
