# 風車構造強度条件を考慮した風車最適配置手法の 確立を目的としたリアムコンパクトによる数値風況診断 —串木野れいめい風力発電所を例として— (その1:計測データによる風況特性分析)

## Large-eddy simulation of airflow over complex terrain aiming at optimal placement method examination of wind turbines —In the case of the kushikinoreime wind farm—

Yasushi KAWASHIMA and Takanori UCHIDA

アによる精密な数値風況診断(ウインドリスク評価)を実施し、安全な風車運転方法の検討を実施している<sup>1)</sup>。本報では、九電工新エネルギー(株)の協力の下、串木野れいめい風力発電所(平成24年11月より運転を開始)の風車10号機を対象として、風車構造強度条件を考慮した数値風況面からの風車最適配置手法の検討を目的として、風車ブレード歪みや風況データを計測し、計測データから風車構造強度へ最も影響を与えた風向を特定したのでその解析結果について報告する。また、風況面からの風車最適配置手法の確立のため、特定された風向を対象に数値風況診断を実施したので、その結果についても報告する。

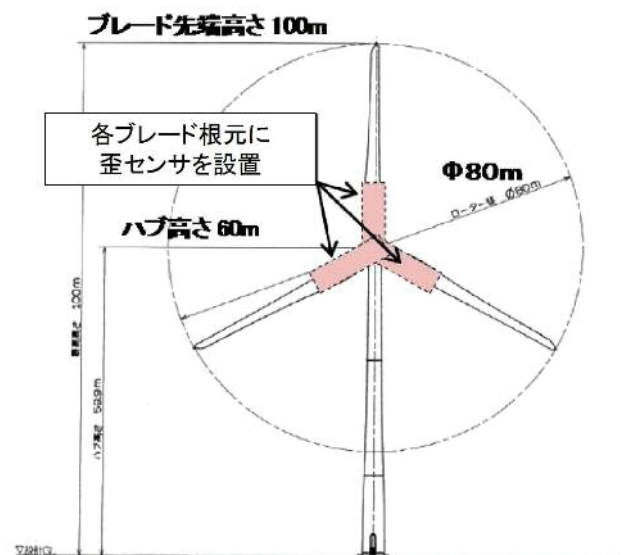
図2 風車10号機のブレード歪計測位置

風車はいずれの風条件においても、ブレードを通して風力エネルギーが入力されることから、ブレード根元の強度評価(ブレードの曲げ荷重評価)は、風車構造強度の評価上、重要な項目であるため、本研究では風車10号機のブレード[ブレード3本の根元(ルート部:ハブ接合面から約1.3m)]に歪センサを設置した。(図2、図3を参照)

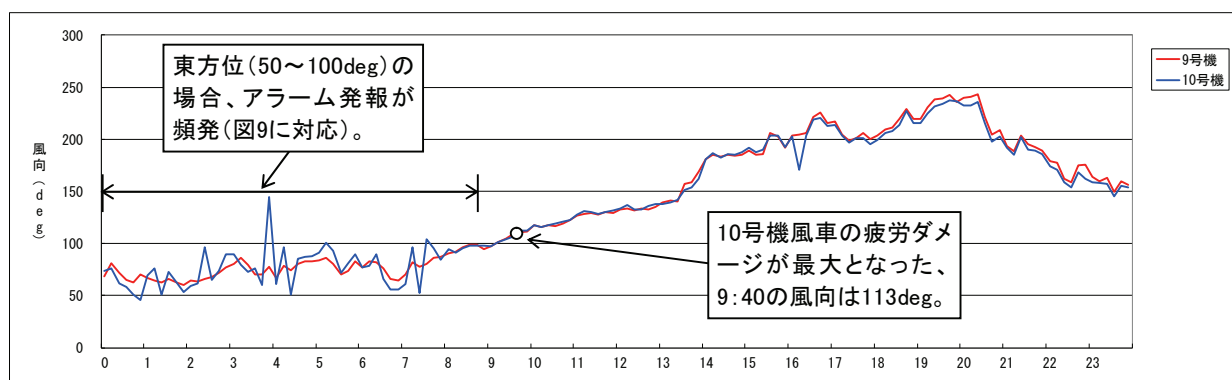
図7-2 11月13日(0~23時)における風向(deg)の時系列データの比較、実測データ(10分間値)、2015年、赤線は9号機、青線は10号機

次に9号機と10号機を対象として、風向について確認した結果、11月13日は0時から東方位(方位コード:12)よりの風となっており、10時ごろから南(方位コード:8)よりに風向が変化している(図7-1を参照)。同時系列で風向標準偏差を確認した結果、9号機と比較して10号機は、風向標準偏差が大きく、特に0～8時ごろまでの東方位よりの風の場合、風向標準偏差が60～110degとなっており(表4、図8を参照)、「ヨー誤差過大シャットダウン」および「風向風速センサー風向不一致」のアラーム発報が頻発し(表2、図9を参照)、東方位よりの風が連続する場合、発電停止の頻度が高いことが確認された。この様な運転状況は発電電力量の低下や起動・停止を繰り返すことによる風車構成機器の故障に繋がると推察される。なお、10号機は南方位よりに風向が変化するに従い、風向標準偏差は9号機と同等の約20degと大幅に小さくなっている。また、東方位から南方位よりの風向変化に伴い、9・
